## ניטור גשם וזרימות בערבה, בהר הנגב ובים המלח- סיכום עונת הגשמים 2022-2023

המרכז לחקר שיטפונות במדבר, מו"פ מדבר וים המלח

הדו"ח הנוכחי מרכז את תוצאות הניטור ההידרולוגי של גשם וזרימות בעונת הגשמים 2022-2023 בתא השטח הכולל את הנגב הדרומי, הערבה, ים המלח והר הנגב.

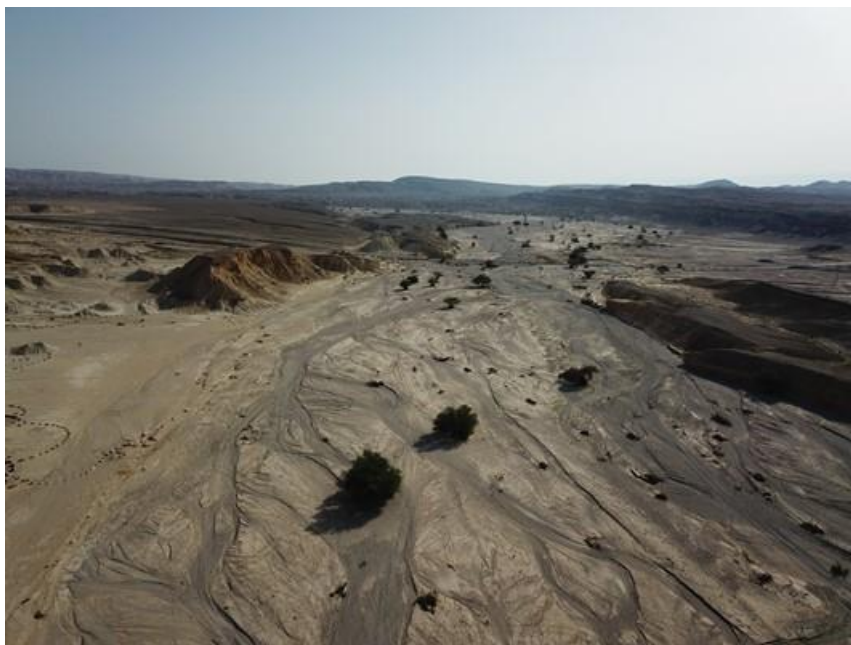
נחל ציחור לאחר השיטפון ההרסני שהתרחש ב- 10.4.2023 וגבה את חייהם של שני צעירים, צילום רחפן, אסף זבולוני רט"ג

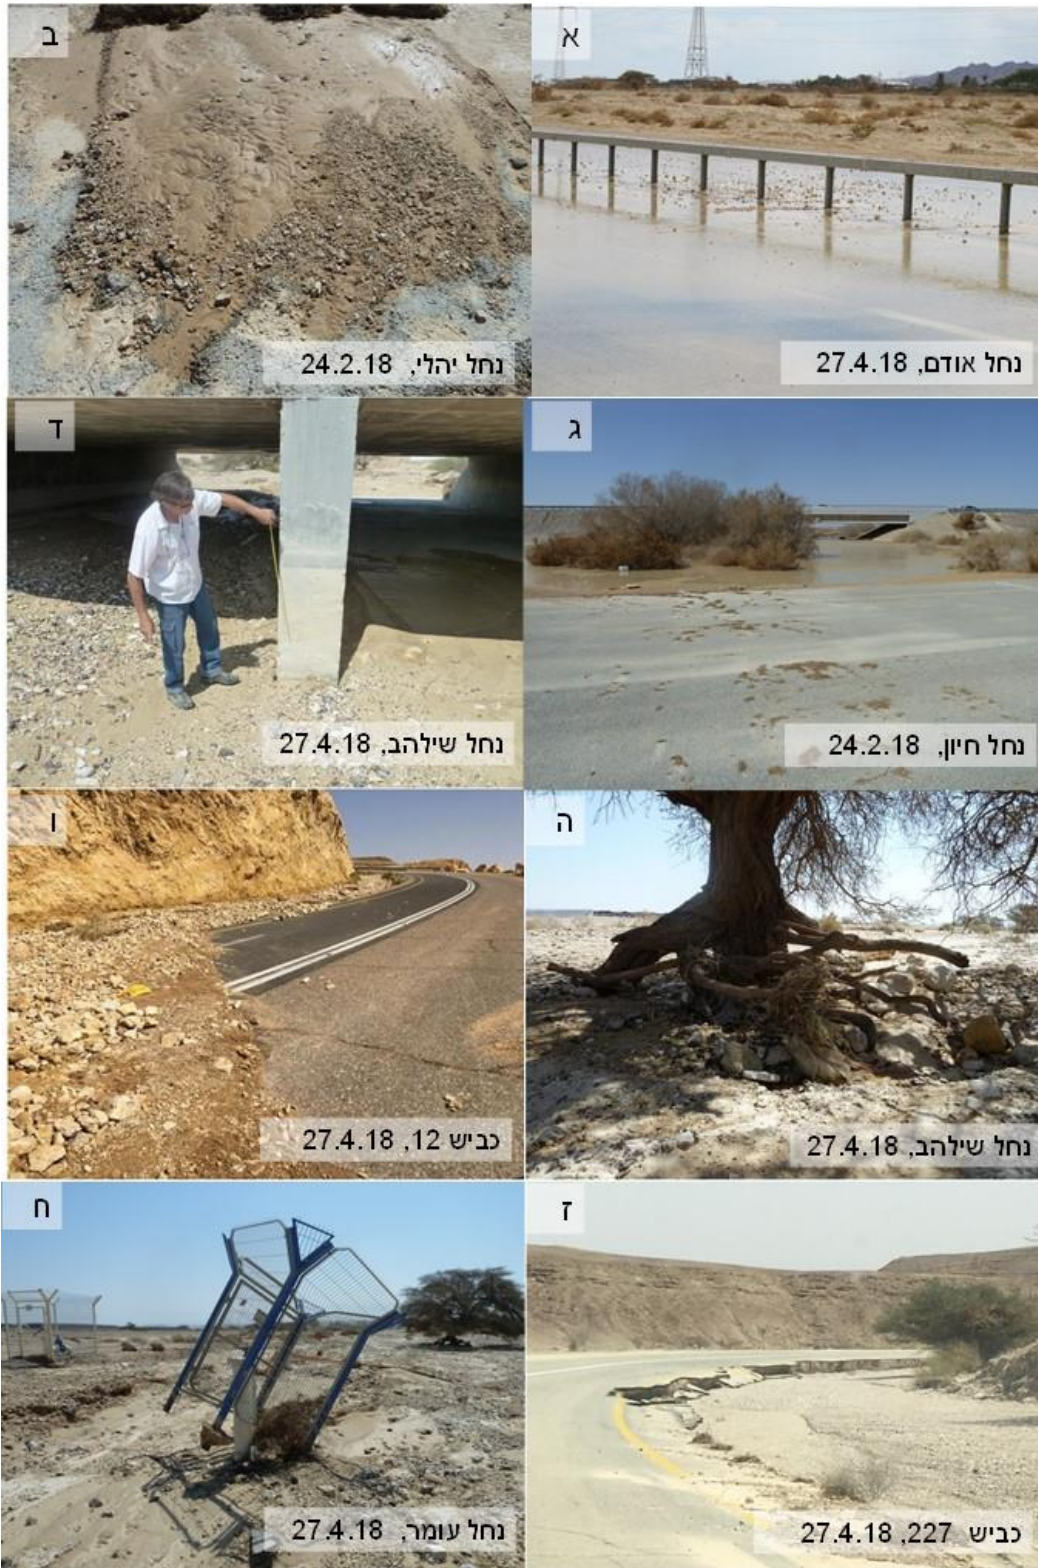
**קריטריונים לאפיון עוצמת הזרימה- סימני זרימה לאחר סיום אירוע השיטפון** כפי שמתועדים במפגשי נחל כביש, לצורך הערכת עוצמת הזרימה. זרימה חלשה (א-ג) מאופיינת בהצטברות סחף נמוכה, ברטיבות ובימני חומר אורגני (ענפים, עלים) על גבי הכביש. זרימה חזקה (ד-ח) מאופיינת בין היתר, בסימני רטיבות במפלס גבוה במעבירים ובשולי האפיק, בחתירה ושינוי תוואי השטח כמו גם נזק לתשתית ובהצטברות מאסיבית של סחף.

בקביעת עוצמת הזרימה אנו נעזרים במאפיינים הבאים: גובה הזרימה, כמות ואופי הסחף שמוסע ושוקע (סחף דק-גרגר, חרסיתי-סלטי, חול, חלוקים, בולדרים וחצצים), רוחב הזרימה בערוץ ביחס לרוחב הערוץ (האם הזרימה היא צרה מרוחב הערוץ, ברוחב הערוץ או גולשת מעבר לאפיק לאזור פשט ההצפה), סימני חומר אורגני (ענפים דקים וסחף צמחי) וסימני גל הגאות (כמו קצף או סימני הזרימה) כפי שנשארים על גבי מצעים שונים בקרבת הנחל. בהגדרת עוצמת הזרימה מובאים בחשבון גם מאפיינים של אגן הניקוז, כמו גודלו ואופי התשתית באגן (כמו: אבני חול, גרנית, גיר). עוצמת הזרימה מוערכת באמצעות ארבע קטגוריות: אין זרימה = 0, זרימה חלשה = 1, זרימה בינונית = 2, זרימה חזקה = 3.

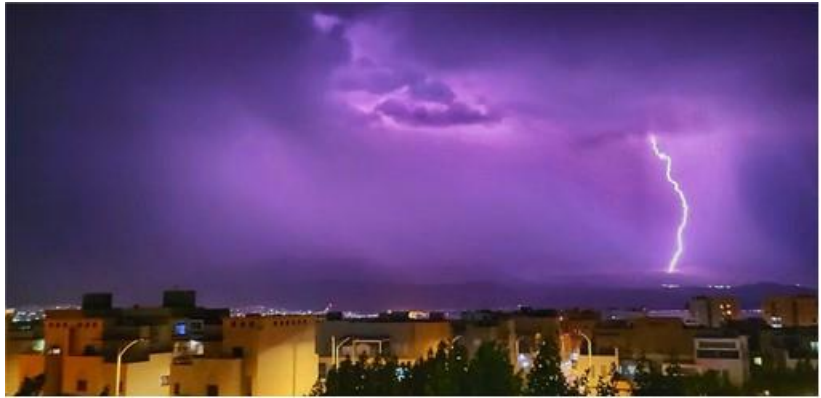
מדידות גשם באירוע שהתרחש ב-20  
21.10.2022

כמויות הגשם הגדולות ביותר נמדדו באגן נחל חיון ובסביבותיו. שטח זה מכיל את בקעת סיירים בדרום ונמתח לכיוון צפון מזרח לנאות סמדר ומשם לשפך נחל חיון. באזור זה כמויות הגשם שנמדדו (מדרום לצפון) הם 6.5 מ"מ בבקעת סיירים, 7-8 מ"מ בבקעת עובדה, 10.5 מ"מ בצומת שיזפון, ו 7.5 מ"מ בשפך נחל חיון. למרות הגשמים, לא תועדו זרימות משמעותיות, עם זאת בזמן האירוע דווח על זרימות נקודתיות בערוצים מסדר ראשון עד שני בקרבת שחרות וסמר.

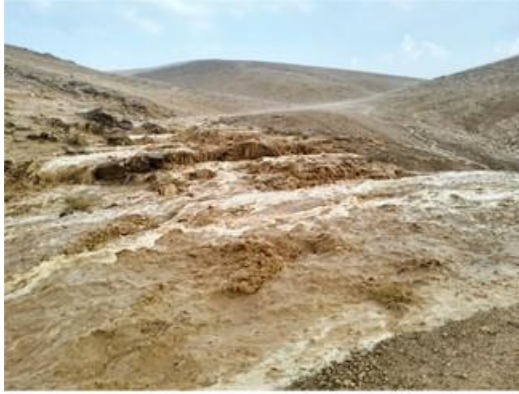
זרימה במעלה נחל ערוגות 1.11.2022, צילם ג'מיל אטרש רט"ג 16:00

הגשם התקדם לכיוון דרום, לאגנים של הנחלים תמרים, קנה (שזרם על גבי הכביש), דרגה, חצצון, קדם, דוד, ערוגות בהם תועדו זרימות. זרימות שהתפתחו תחילה במעלה האגנים הגיעו גם למורדם כעבור זמן. לדוגמה, במעלה נחל ערוגות תועדה זרימה בשעה 16:00 לערך (ע"י גימל אטרש, רטי"ג) וב- 18:15 הגיעה הזרימה למפגש של נחל ערוגות עם כביש 90 (מצלמת המרכז לחקר שיטפונות במדבר).

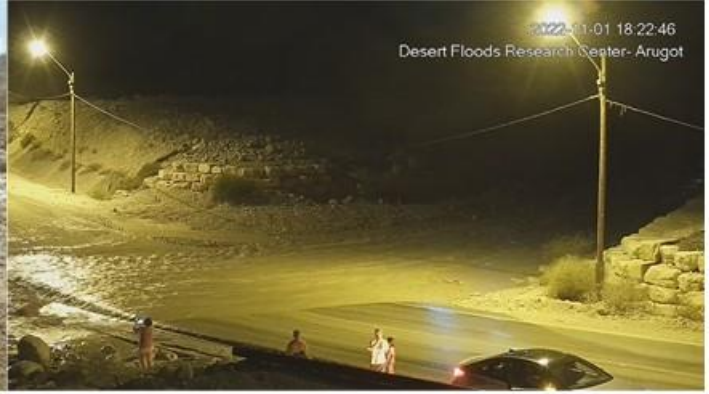
נחל ערוגות חוצה את כביש 90, 1.11.2022, 18:22. צולם במצלמה קבועה משדרת של המרכז לחקר שיטפונות במדבר

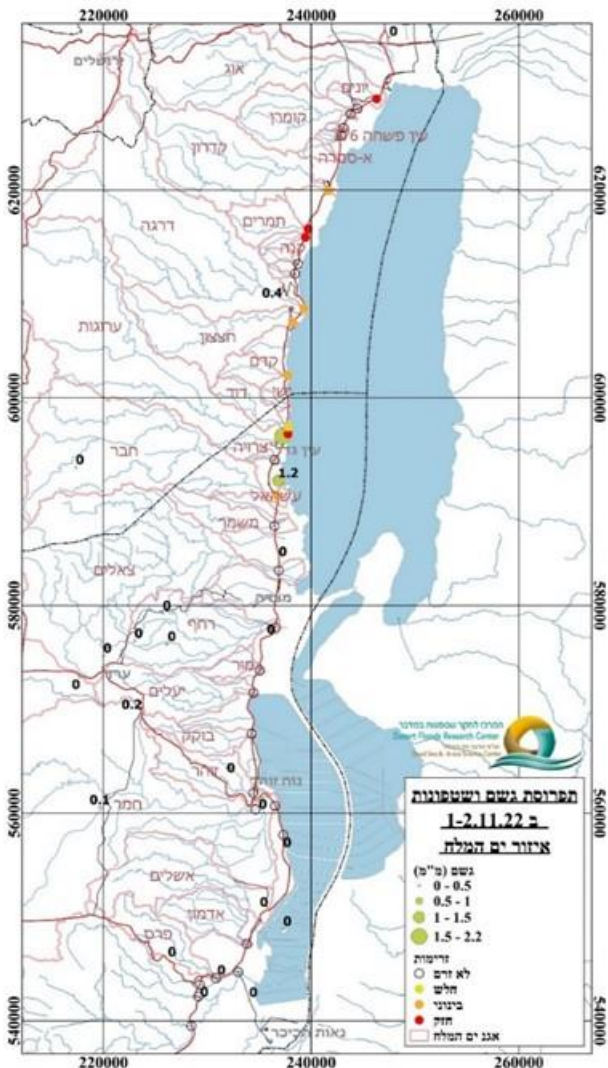
בתום האירוע, בניטור שבוצע במפגשי נחל כביש, תועדו זרימות חזקות ובינוניות בנחלים: חבר, ערוגות, דוד, קדם, חצצון, דרגה, קנה, תמרים, קדרון ואוג.

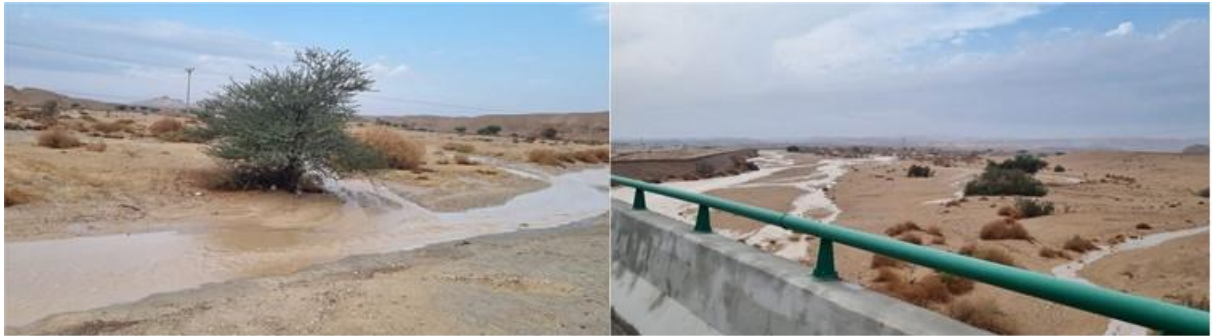
נחל נקרות (מימין) נחל נמיה (משמאל), צילמה יעל זלדמן חביב

כתוצאה מהגשמים באזור זרמו נחל עשוש ונחל נקרות (נחל שלא זרם כלל בשנתיים האחרונות). ובנוסף, צפונית לנחל נקרות זרמו גם נחל נמיה ונחל שיזף בעלי אגנים מקומיים יותר. וצפונית יותר בערבה זרמו הנחלים ירושא ויכליה בק"מ 168-169, בכביש 90.

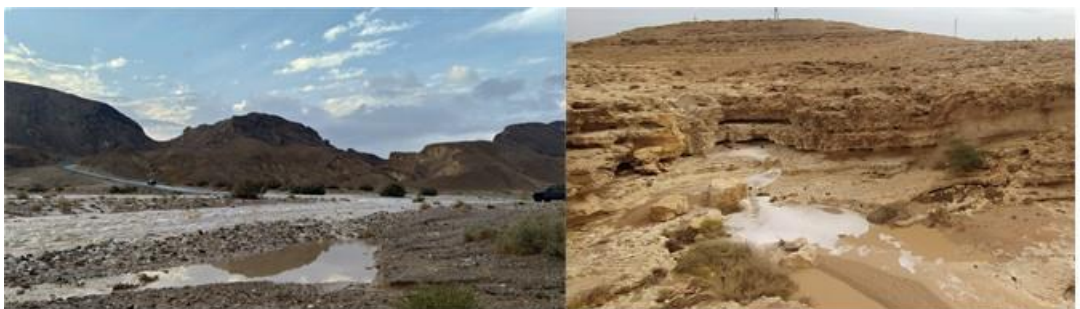
גבי יחם (מימין) נחל פארן בכביש 40 (משמאל), צילם נעם גנץ

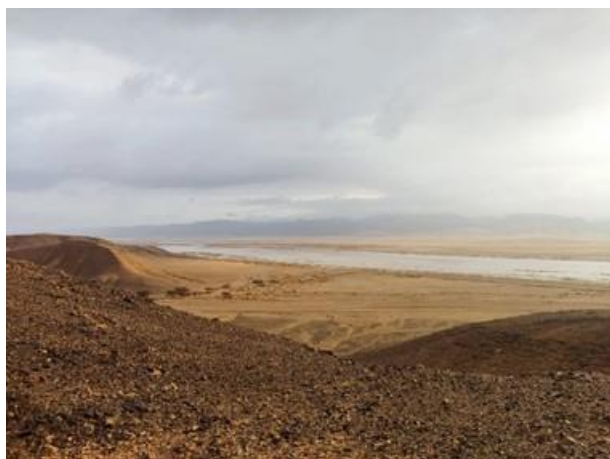
קע-סעדין צילם אתי עבאדי

לגמרי את קע-סעדין. נחל שעלב זרם בעוצמה חזקה במשך יומיים. זרימות שמקורן בירדן הגיעו גם לערבה התיכונה ומילאו בנגר את מאגר עשת מול המושב פארן.

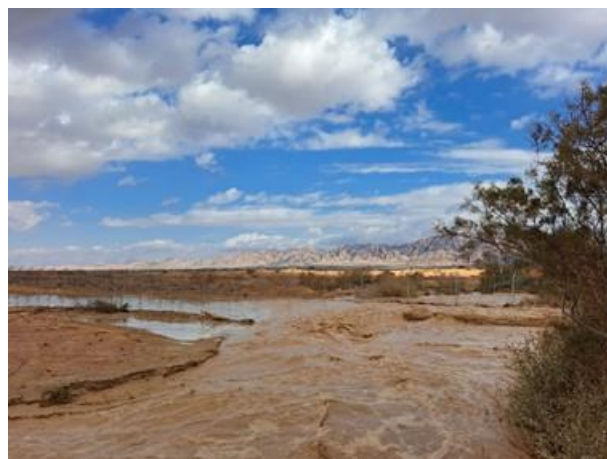
נחל שעלב בגבול ישראל ירדן צילמה ענת שאול

יוצא דופן הוא נחל שעלב המנקז בערבה הדרומית אגנים מירדן וישראל (השעלב זורם מצפון לדרום מאזור קיבוץ יהל ועד המלחת יטבתה ומנקז לתוכו את נחל שיטה וקע-סעידין כשהוא מוצף). גשמים חזקים שירדו בירדן הציפו

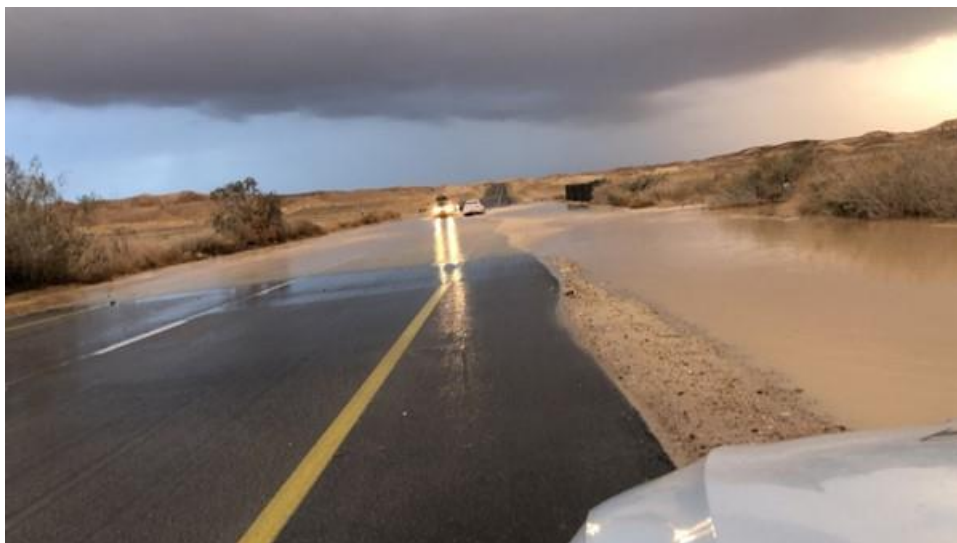
זרימה בנחל חמדה (כביש 90 ק"מ 94), 9.1.2023, ניב בן עמי

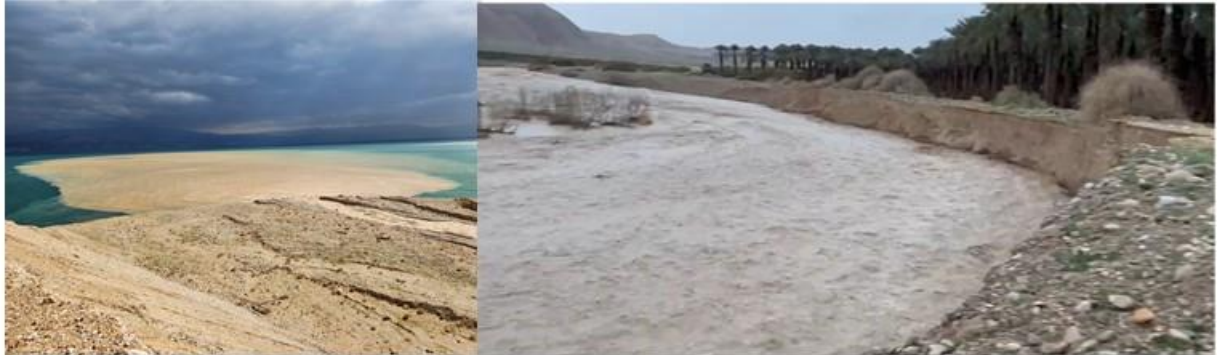
כניסת סחף לים המלח במוצא נחל דרגה 7.2.23 דרור סיני

זרימה בנחל אוג 7.2.23, דרור סיני

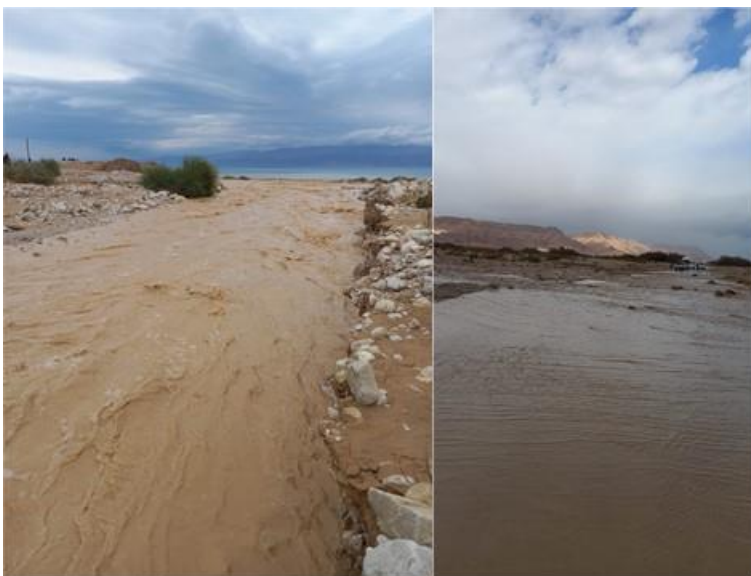
נחל חבר 8.2.2023, לאו וולין רשות המים

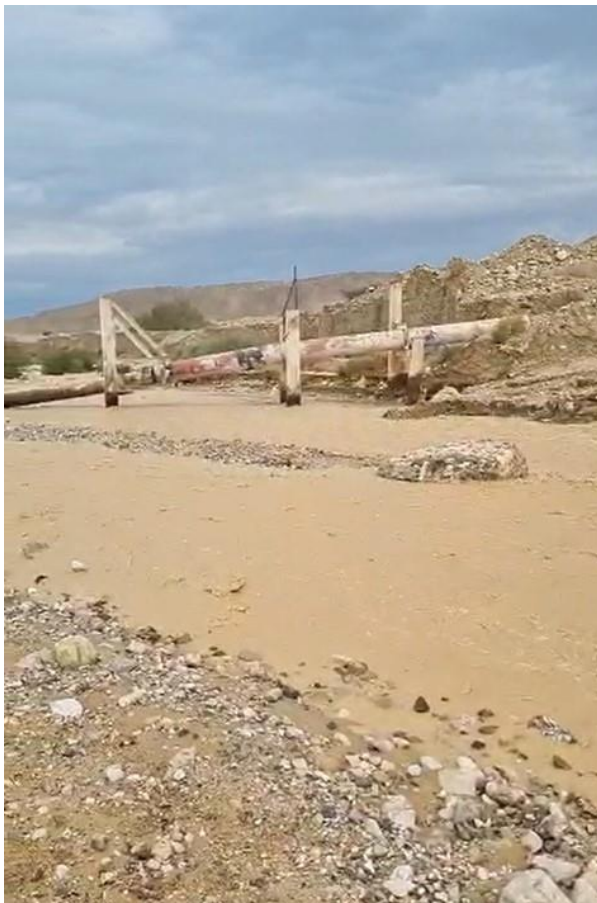
באזור ערד נמדדו 18-22 מ"מ (מעלה אגנים, צאלים, רחף, יעלים), במעלה נחל בוקק (תחנת חתרורים) נמדדו 14 מ"מ, במעלה נחל חימר (תחנת אפעה) נמדדו 9 מ"מ, באגן נחל חבר, נמדדו 28 מ"מ, במצוקי דרגות (אגן נחל דרגה) נמדדו 11 מ"מ.

כתוצאה מהגשמים התפתחו זרימות משמעותיות באגנים בדרום ומרכז ים המלח, בהר סדום ובנחל זוהר, נחל צאלים ובנחל חבר (שאגן הניקוז שלהם משתרע מערבה) תועדה זרימה חזקה, לעומתם נחל משמר שקו פרשת המים שלו מזרחית יותר תועדה זרימה חלשה. בצפון ים המלח תועדו זרימות חלשות בנחלים קנה, קומראן, ויונים.

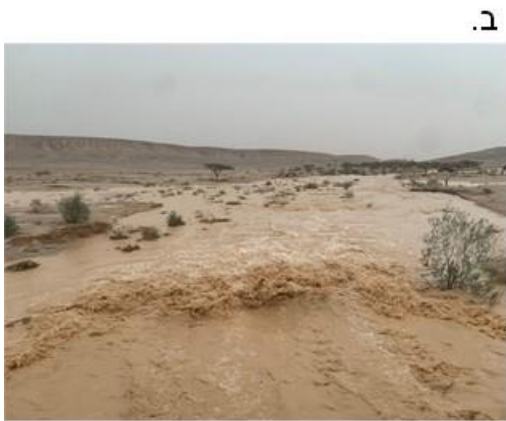
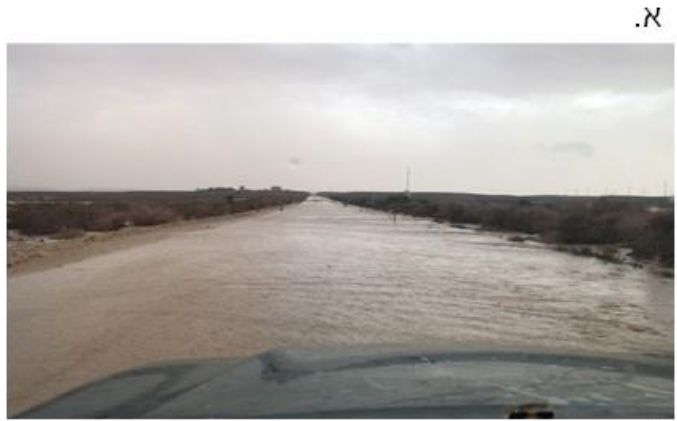
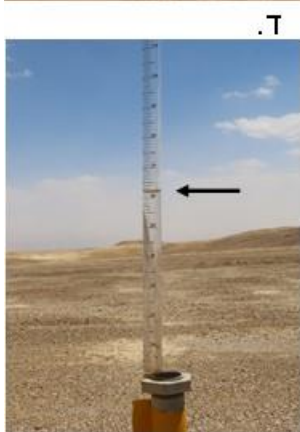
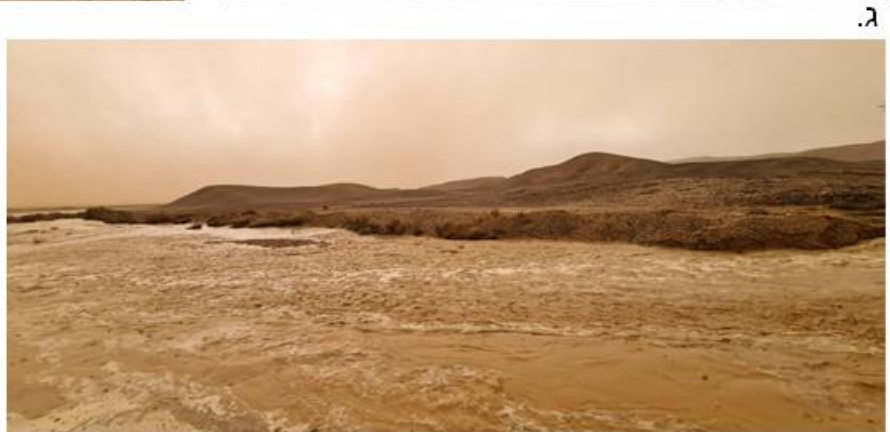
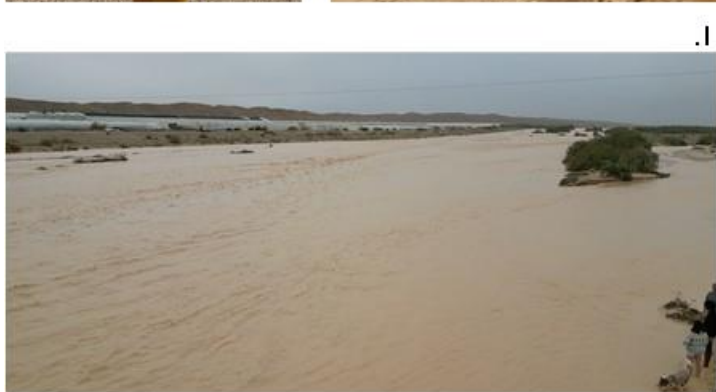
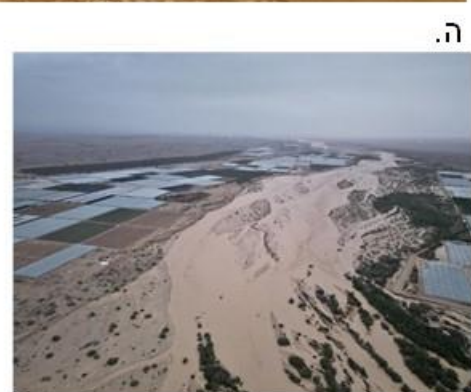
**איור 7- תמונות מאזור הערבה**

- א. יובל של נחל חיון, כביש 40 ק"מ 28, צילם יובל שגיא רט"ג, 10.4.2023.
- ב. נחל שיטה, צילם חנן גינת 10.4.2023.
- ג. זרימה לקע סעדין מערנדל, צילם דני כהן 10.4.2023.
- ד. מדידת שיא באירוע 62 מ"מ בכביש 13 ק"מ 5, רחלי ארמוזה זבולוני ואיתי עבאדי.
- ה. נחל ערבה באזור עין יהב, צילם לכיוון צפון, צילם שגיא קליין ב 11.4.2023.
- ו. נחל ערבה במעבר עין יהב, צילם לכיוון דרום, צילם שגיא קליין ב 11.4.2023.

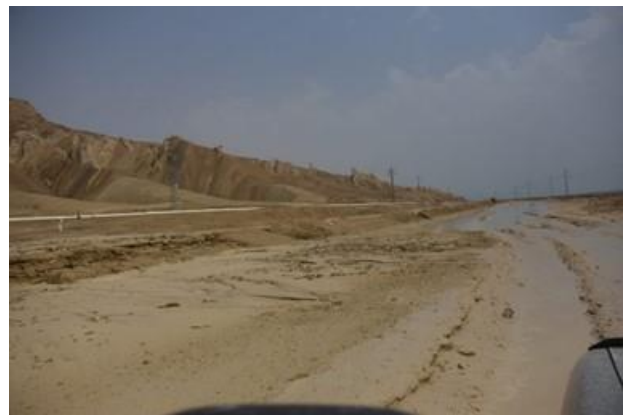
סחף בכביש 90 אחרי אשת לוט, לפני מערת ארובותיים. הצפה והצטברות סחף באזור זה מתרחשת לעיתים קרובות לאחר שיטפונות.
